# Radruż

Cerkiew św. Paraskewy, uznawana za najstarszą w Polsce, pochodzi z końca XVI w. Pierwotnie była prawosławna, od 2. poł. XVII w. unicka. Elementami zespołu cerkiewnego są też: dzwonnica (XVI w.), kamienny mur z bramami i kostnica (XIX w.).

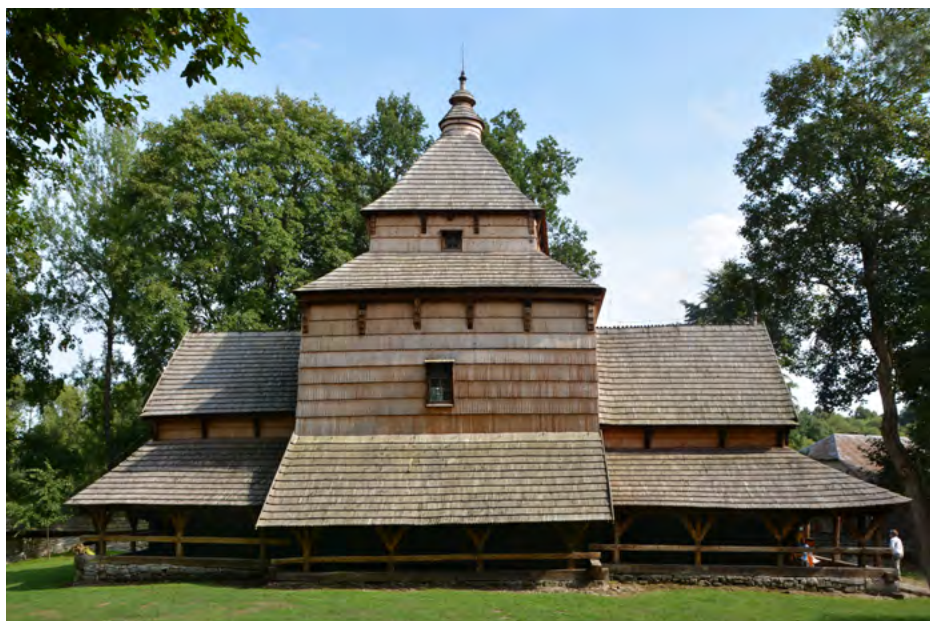
*Elewacja północna*

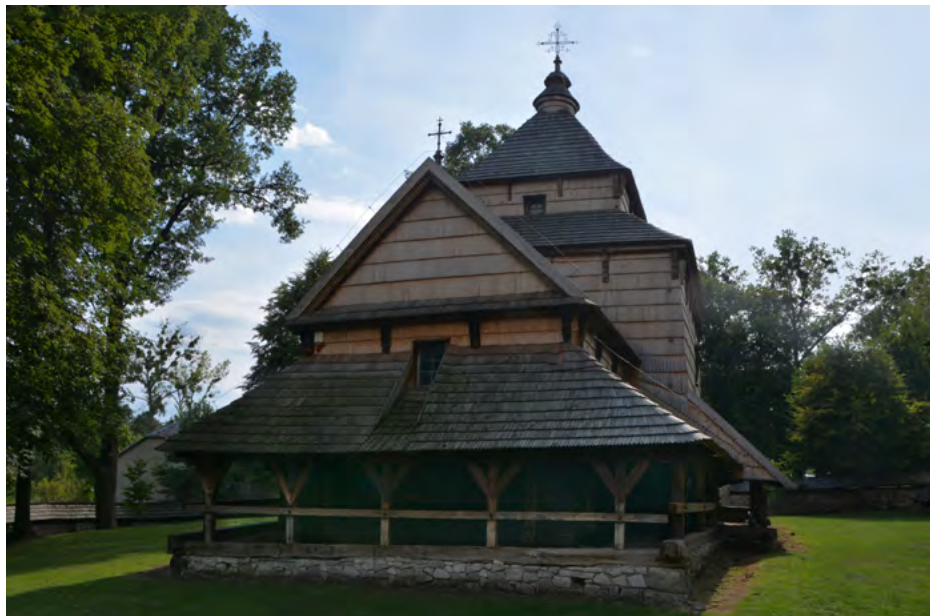
*Elewacja wschodnia*

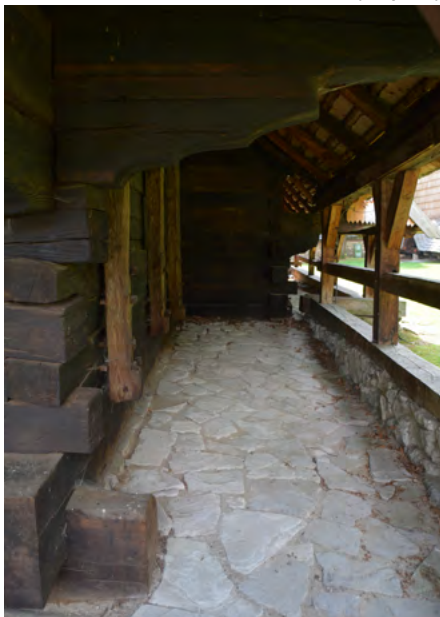
*Soboty od północy*

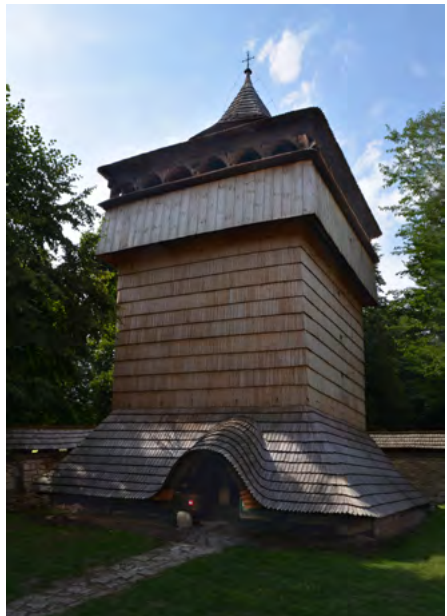
Dzwonnica – konstrukcji słupowo-ramowej, z galerią w górnej kondygnacji – pochodzi z XVI w.

Dzwonnica

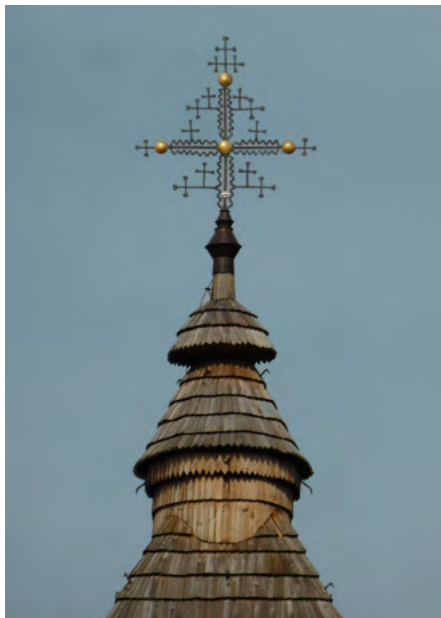
*Gontowa latarnia nad nawą*

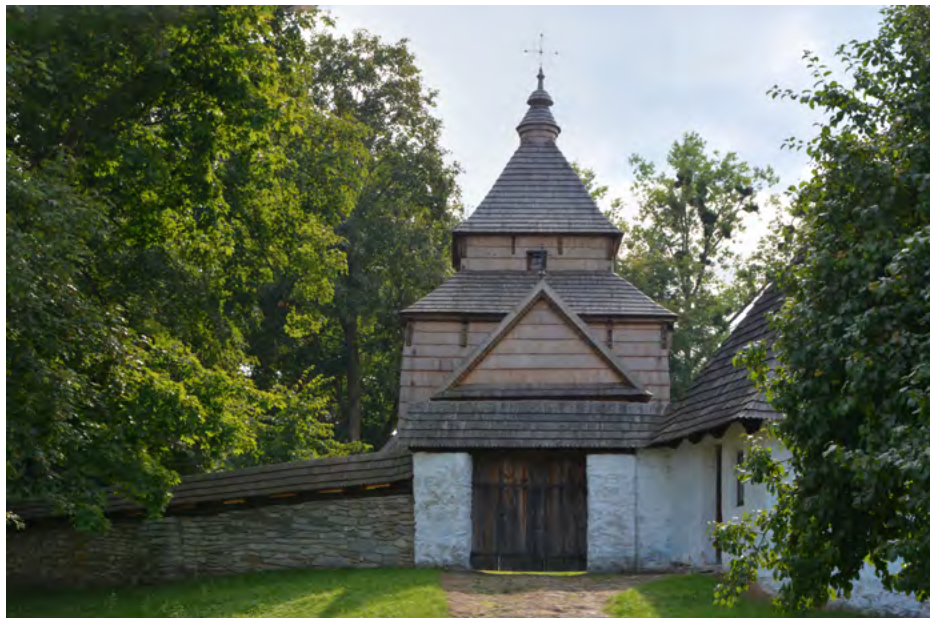
Od wschodniej strony muru w 2. poł. XIX w. zbudowano kostnicę (tzw. dom diaka), z kamienia wapiennego (fot. z prawej).

*Mur; z prawej kostnica (dom diaka)*

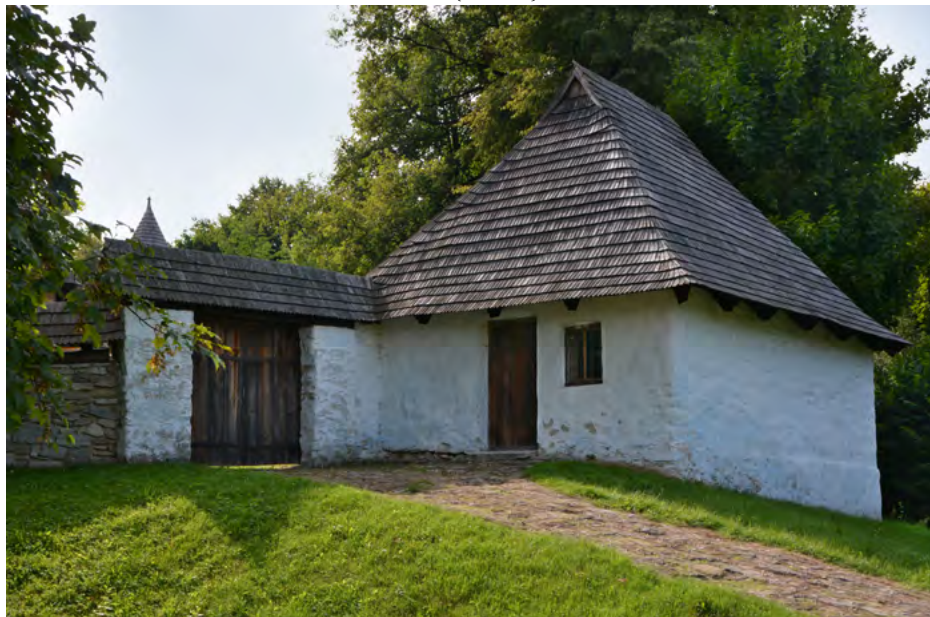
*Kostnica (dom diaka)*
